生产建设项目水土保持回顾性调查监测 季度报告

(2025年10月~2025年12月)

生产建设项目名称: 四川省老年医院(四川省第五人民医院金牛
院区)项目一期

水土保持监测单位: 四川众望安全环保技术咨询有限公司 (盖章)

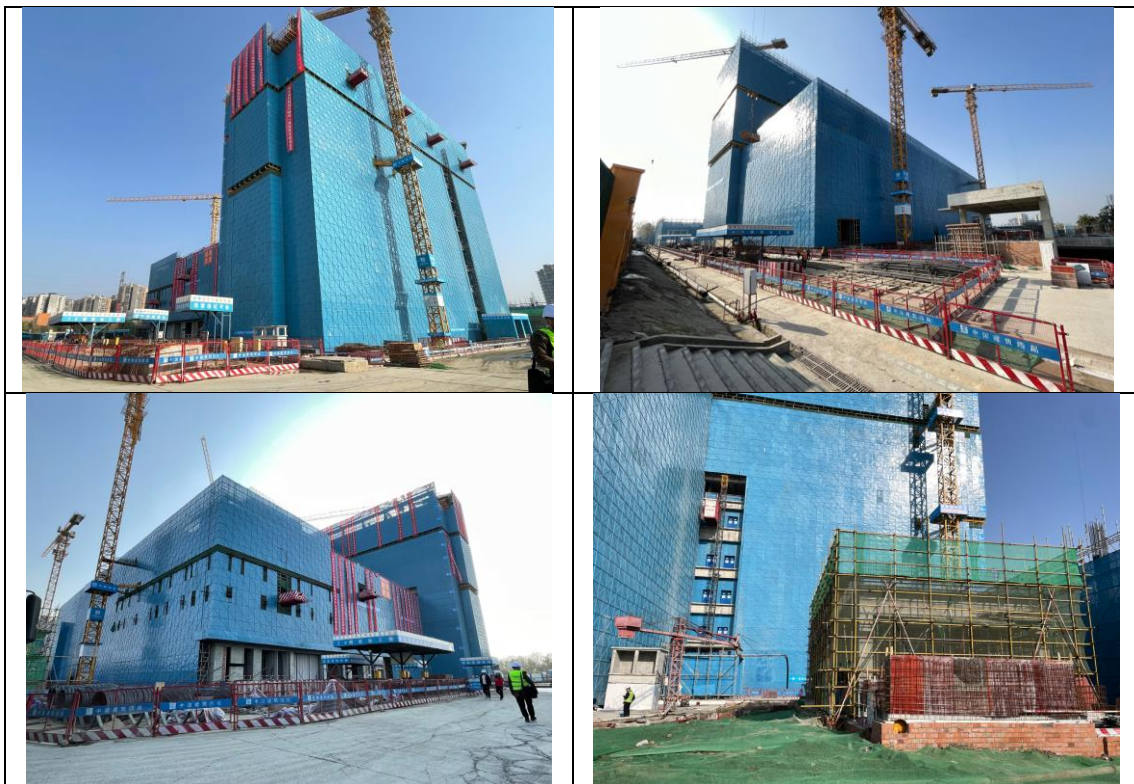
图 3-1 主体工程区施工期间照片

经施工、监理资料查阅及复核，本季度主要施工内容为主体结构施工，未实施水土保持措施。

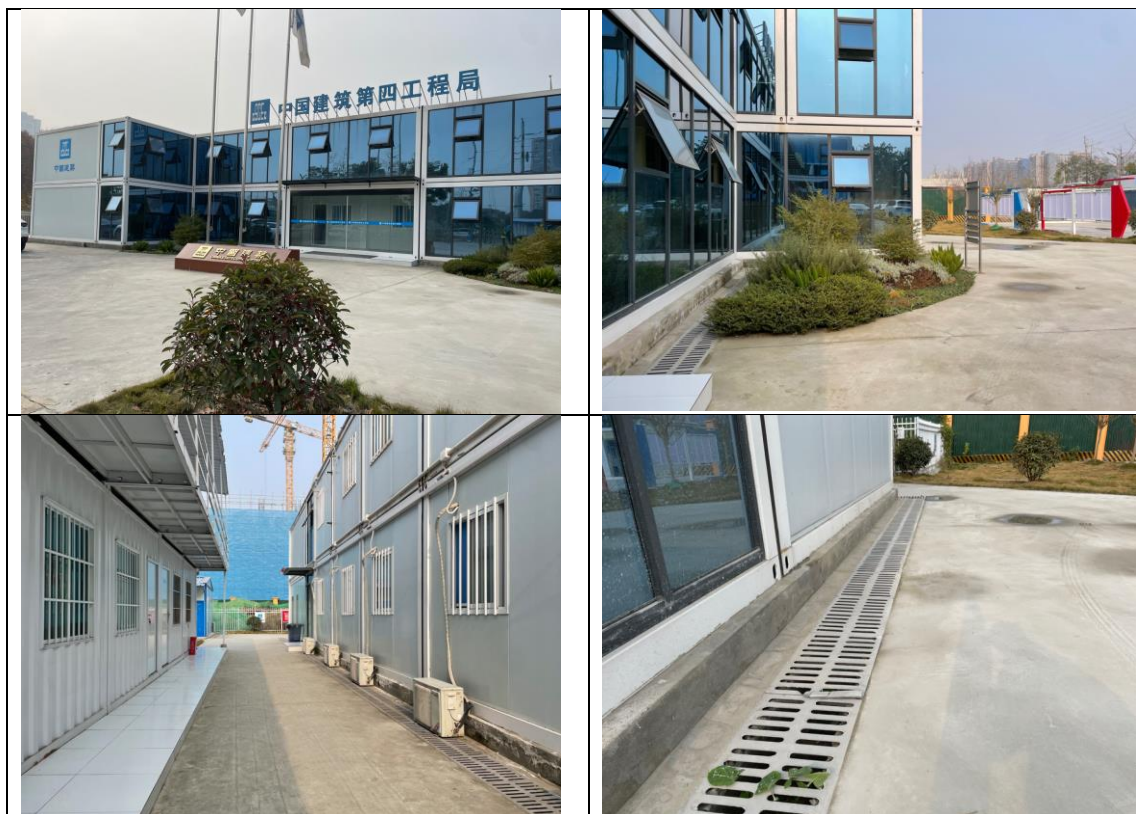
图 3-2 施工办公区现状照片

经施工、监理资料查阅及复核，施工办公区已布置完成，本季度未实施水土保持措施。

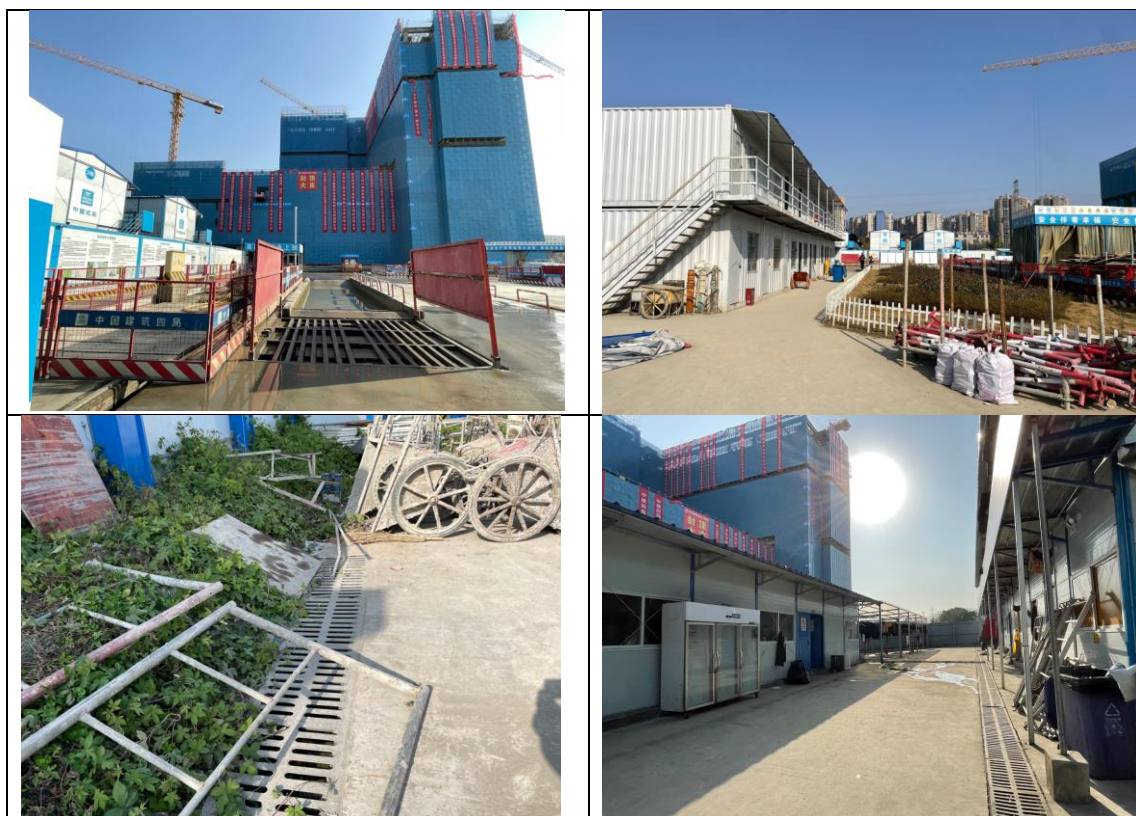
图 3-3 施工生产生活区现状照片

经施工、监理资料查阅及复核，施工生产生活区已布置完成，本季度未实施水土保持措施。

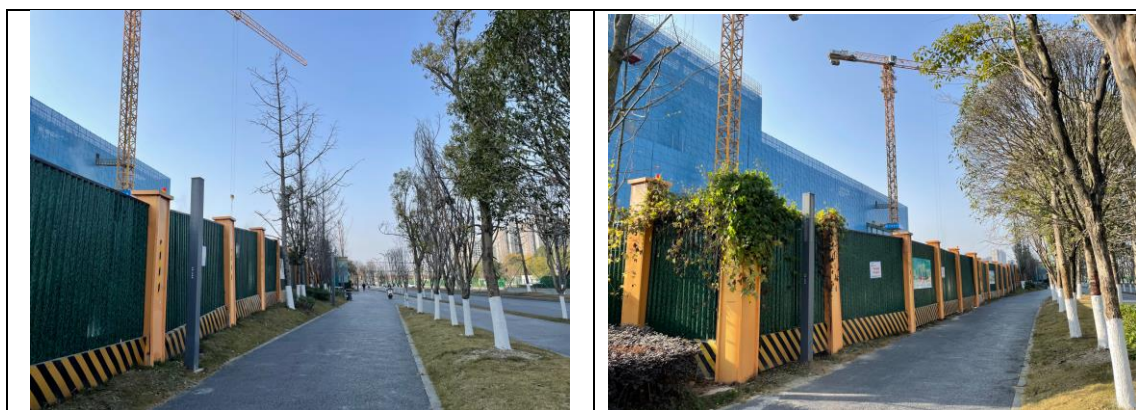
图 3-4 场外衔接工程区现状照片

目前场外衔接工程尚未扰动。
