# 生产建设项目水土保持回顾性调查监测 季度报告

(2025年4月~2025年6月)

生产建设项目名称：四川省老年医院（四川省第五人民医院金牛  
院区）项目一期

水土保持监测单位：四川众望安全环保技术咨询有限公司（盖章）

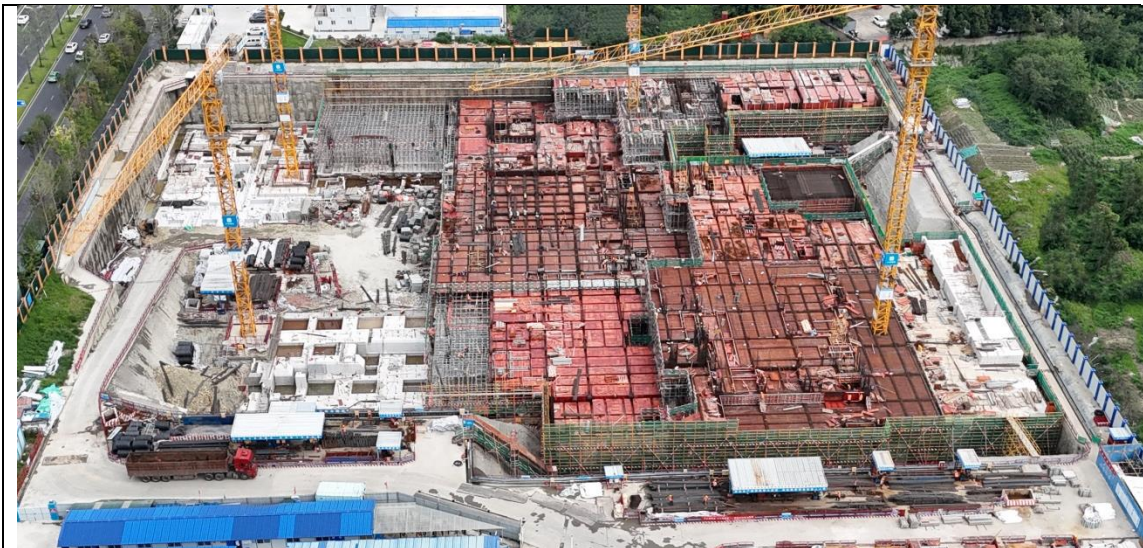
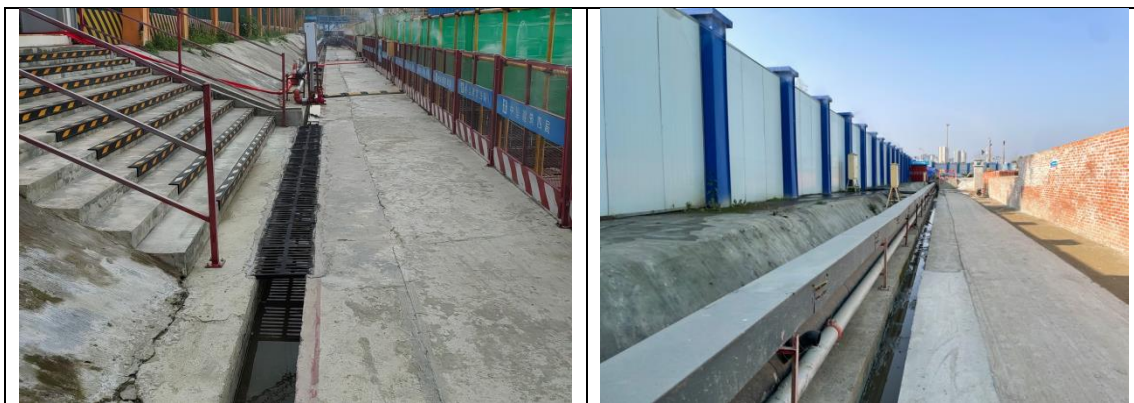
图 3-1 主体工程区施工期间照片

经施工、监理资料查阅及复核，本季度主要施工内容为地下室主体结构施工，未实施水土保持措施。

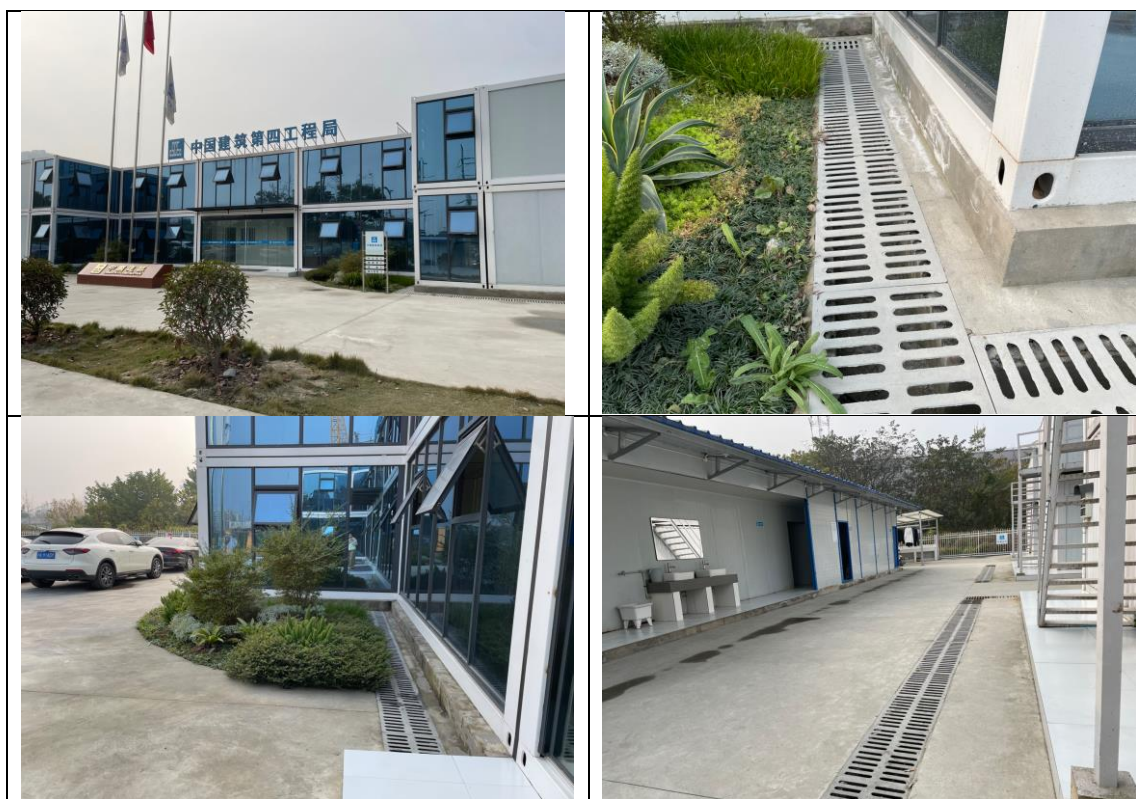
图 3-2 施工办公区现状照片

本项目建设过程中，施工办公区布设在项目建设区南侧，位于项目红线范围外，采用 1 层~2 层活动板房构造，占地面积约 0.46hm<sup>2</sup>，主要用于施工人员存储现场施工资料、开会及办公使用。

经施工、监理资料查阅及复核，施工办公区已布置完成，本季度未实施水土保持措施。

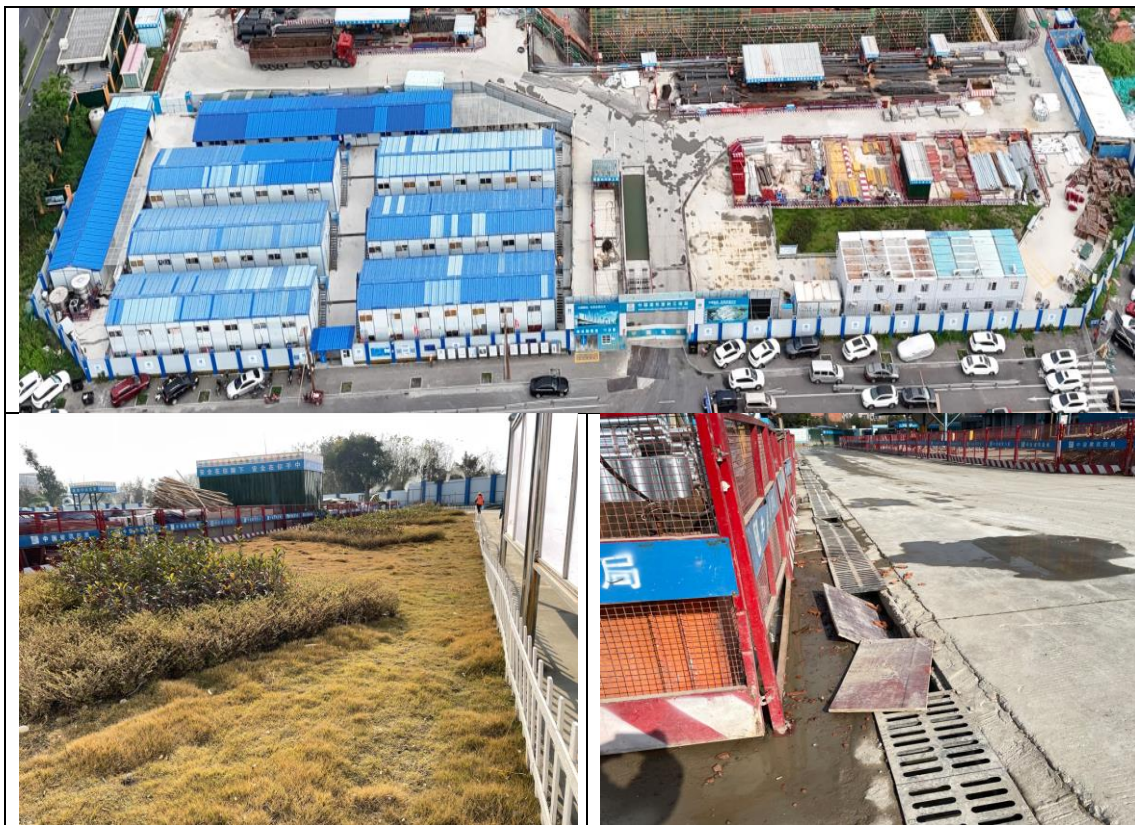
图 3-3 施工生产生活区现状照片

范围内,采用1层~2层活动板房构造,占地面积约0.89hm<sup>2</sup>。主要设置门卫室、生活区、施工机械停放场、施工材料堆场(主要为钢筋等材料)及钢筋加工房等。

经施工、监理资料查阅及复核,施工生产生活区已布置完成,本季度未实施水土保持措施。

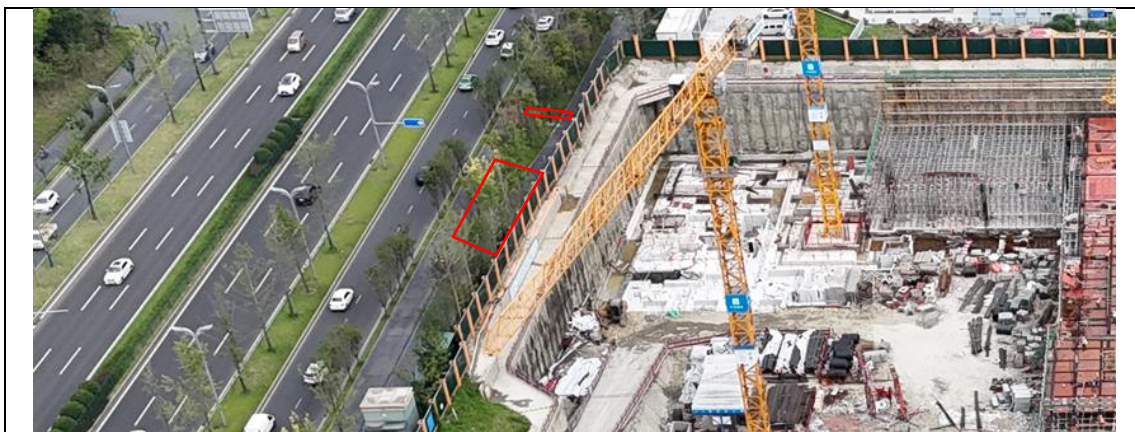
图 3-4 场外衔接工程区现状照片

根据“川水许可决〔2025〕259号”等资料,场外衔接工程主要为场外管线布设及医院东侧人行出入口需占用红线外区域。

目前场外衔接工程尚未扰动。
