生产建设项目水土保持回顾性调查监测 季度报告

(2025年7月~2025年9月)

生产建设项目名称：四川省老年医院（四川省第五人民医院金牛院区）项目一期

水土保持监测单位：四川众望安全环保技术咨询有限公司（盖章）

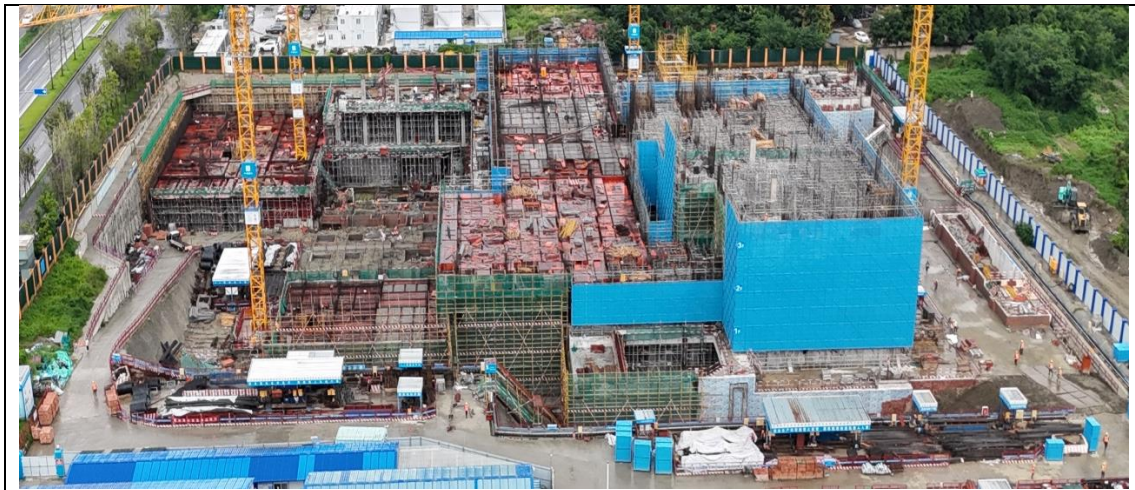
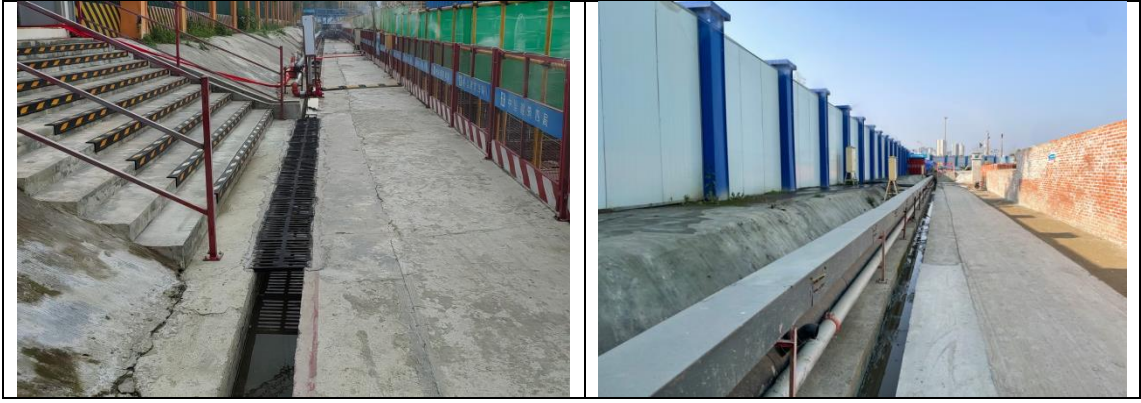
图 3-1 主体工程区施工期间照片

经施工、监理资料查阅及复核，本季度主要施工内容为主体结构施工，未实施水土保持措施。

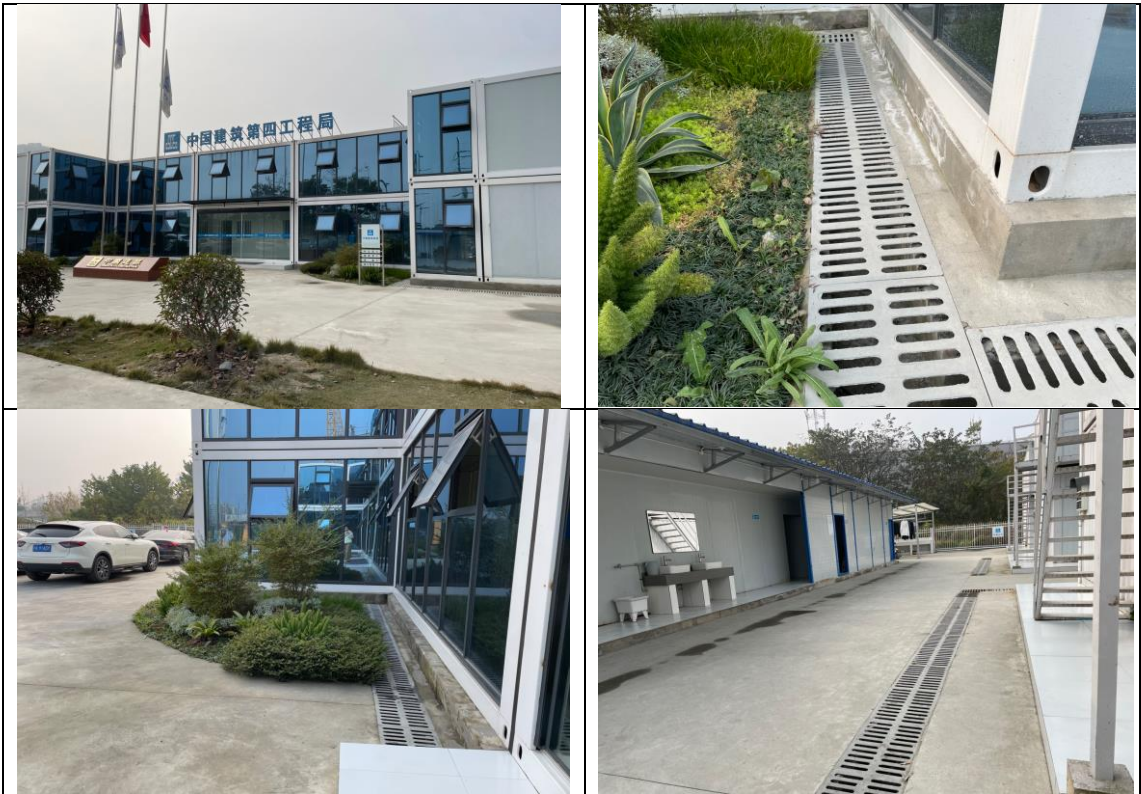
图 3-2 施工办公区现状照片

本项目建设过程中，施工办公区布设在项目建设区南侧，位于项目红线范围外，采用 1 层~2 层活动板房构造，占地面积约 0.46hm²，主要用于施工人员存储现场施工资料、开会及办公使用。

经施工、监理资料查阅及复核，施工办公区已布置完成，本季度未实施水土保持措施。

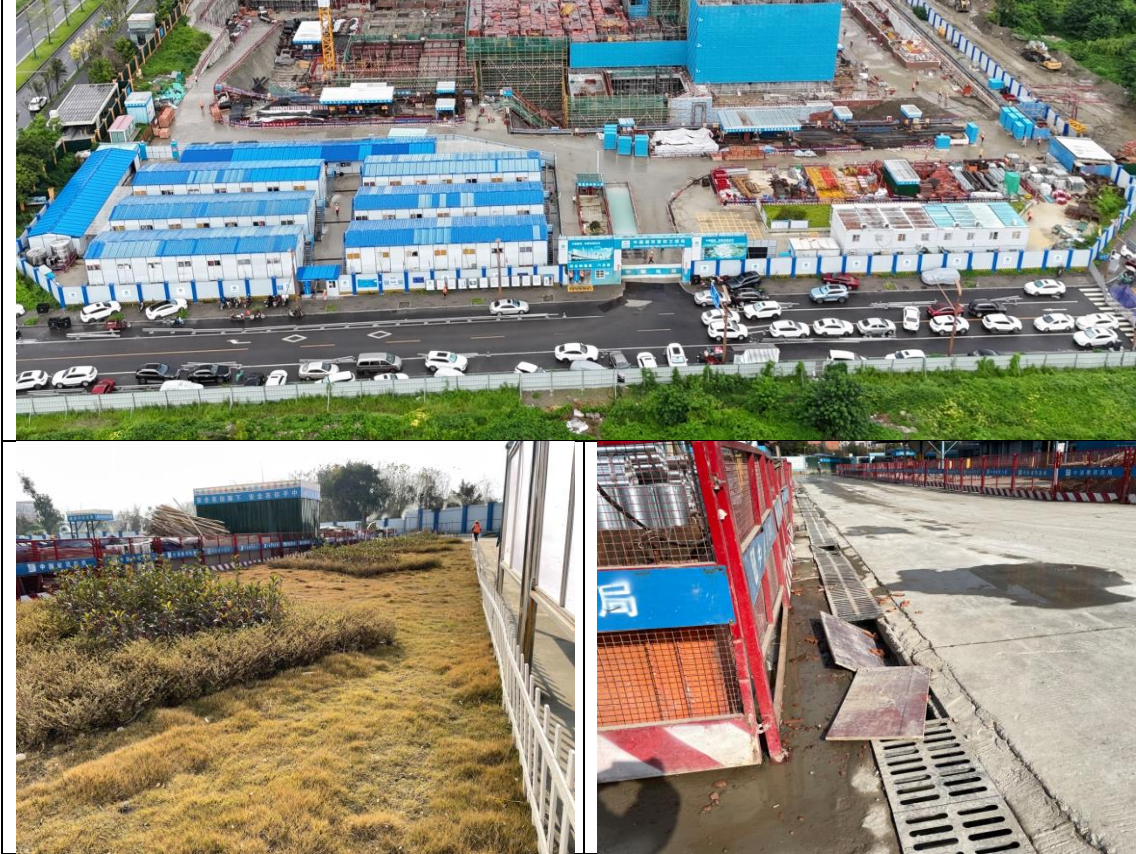
图 3-3 施工生产生活区现状照片

范围内,采用1层~2层活动板房构造,占地面积约0.89hm²。主要设置门卫室、生活区、施工机械停放场、施工材料堆场(主要为钢筋等材料)及钢筋加工房等。

经施工、监理资料查阅及复核,施工生产生活区已布置完成,本季度未实施水土保持措施。

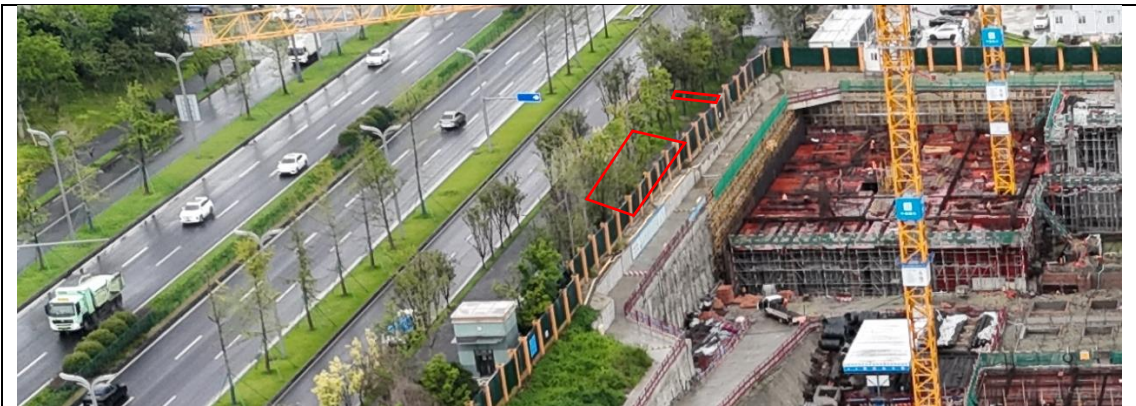
图 3-4 场外衔接工程区现状照片

根据“川水许可决〔2025〕259号”等资料,场外衔接工程主要为场外管线布设及医院东侧人行出入口需占用红线外区域。

目前场外衔接工程尚未扰动。
