# 生产建设项目水土保持回顾性调查监测 季度报告

(2025年1月~2025年3月)

生产建设项目名称：四川省老年医院（四川省第五人民医院金牛院区）项目一期

水土保持监测单位：四川众望安全环保技术咨询有限公司（盖章）

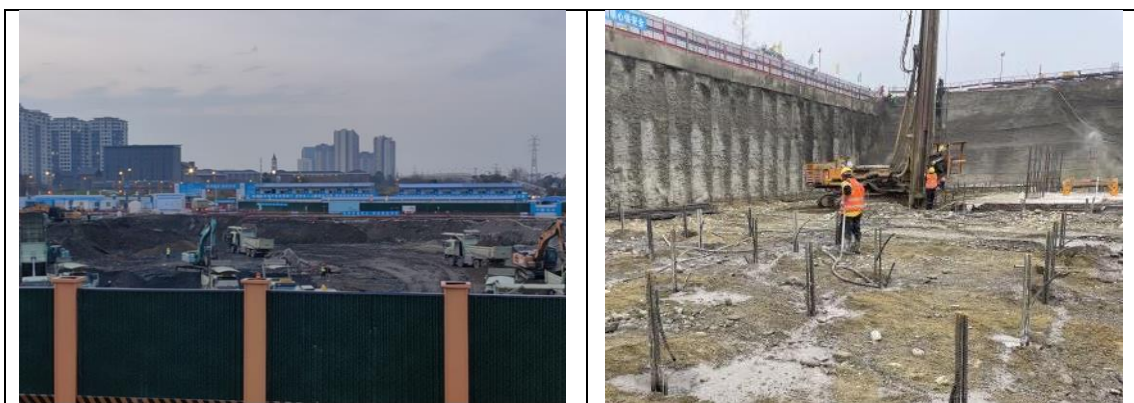
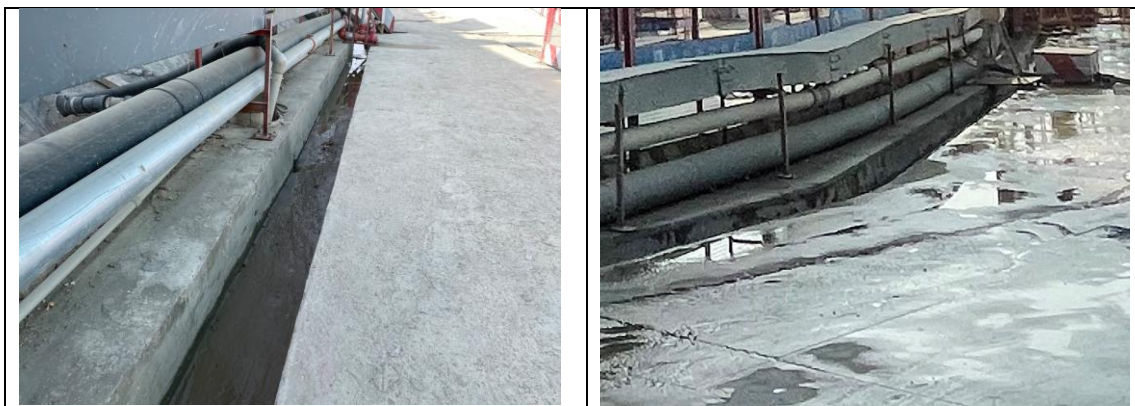
图 3-1 主体工程区施工期间照片

经施工、监理资料查阅及复核，本季度主要施工内容为基坑开挖及支护，实施了截水沟、沉沙池、喷砼防护等水土保持措施。

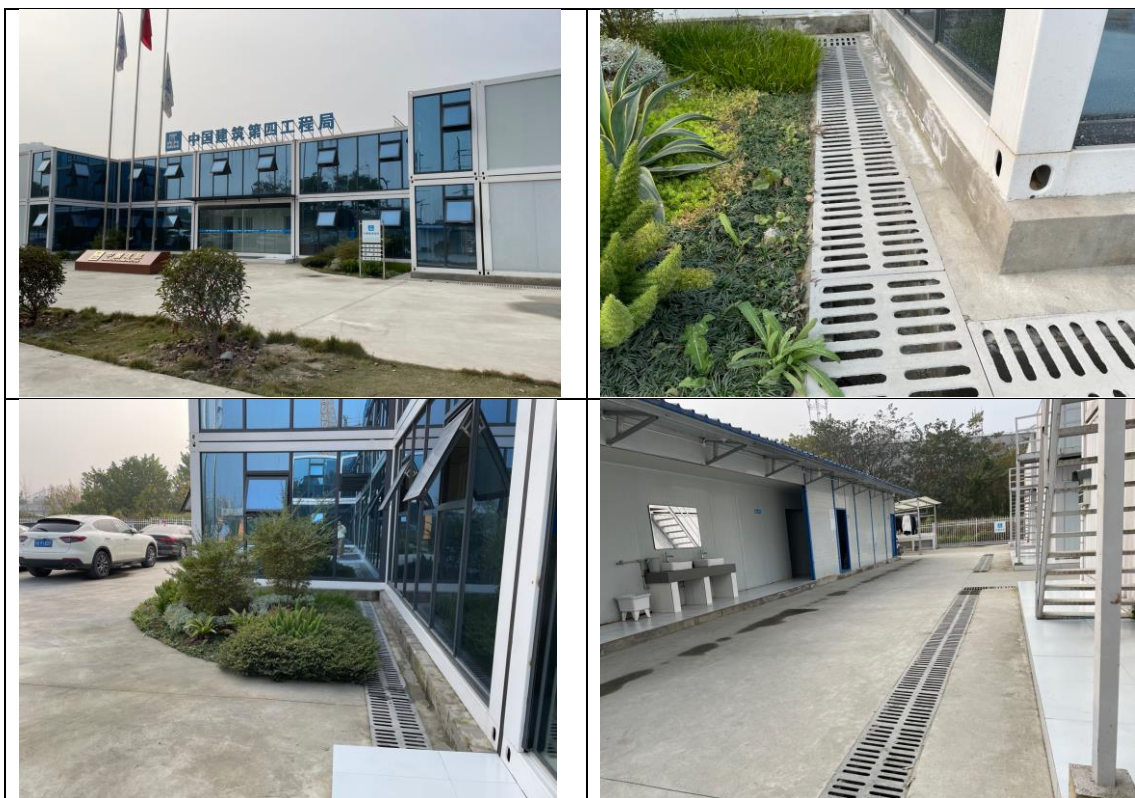
图 3-2 施工办公区现状照片

本项目建设过程中，施工办公区布设在项目建设区南侧，位于项目红线范围外，采用 1 层~2 层活动板房构造，占地面积约  $0.46\text{hm}^2$ ，主要用于施工人员存储现场施工资料、开会及办公使用。

经施工、监理资料查阅及复核，本季度主要施工内容为施工办公区布置，实施了临时排水沟、沉沙池及临时绿化等水土保持措施。

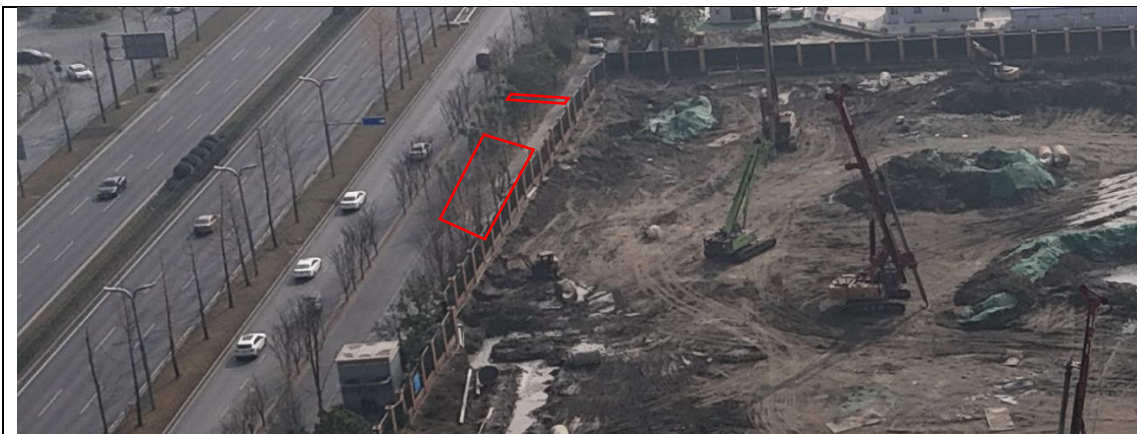
图 3-4 场外衔接工程区现状照片

根据“川水许可决〔2025〕259号”等资料,场外衔接工程主要为场外管线布设及医院东侧人行出入口需占用红线外区域。

目前场外衔接工程尚未扰动。
